ANNEXE 10

Wagons - Maintenance curative et maintenance préventive

Appendice 3 - CATALOGUE EUROPEEN D'INSPECTION VISUELLE DES ESSIEUX (EVIC)

CATALOGUE EUROPEEN D'INSPECTION VISUELLE DES ESSIEUX

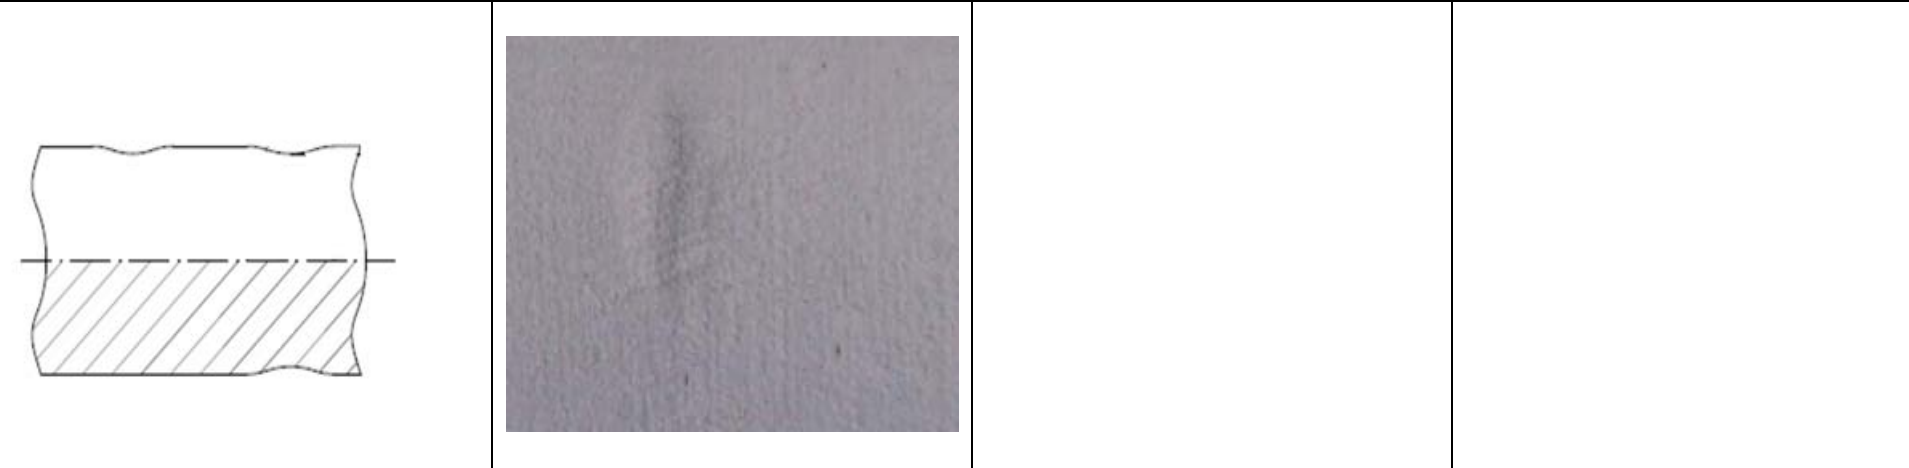
30 Pas de défaut ou défauts admissibles (creux)	Essieux peints
--	-----------------------

Les creux peuvent être présents soit sur le périmètre entier de l'axe soit localement et sont caractérisés par des contours arrondis sans arrête vive. Ces creux sont consécutifs aux opérations de maintenance lourde. La protection anti-corrosion n'est pas endommagée.
--	--

Les essieux présentant des creux ou non endommagés restent sous le véhicule.
--	--

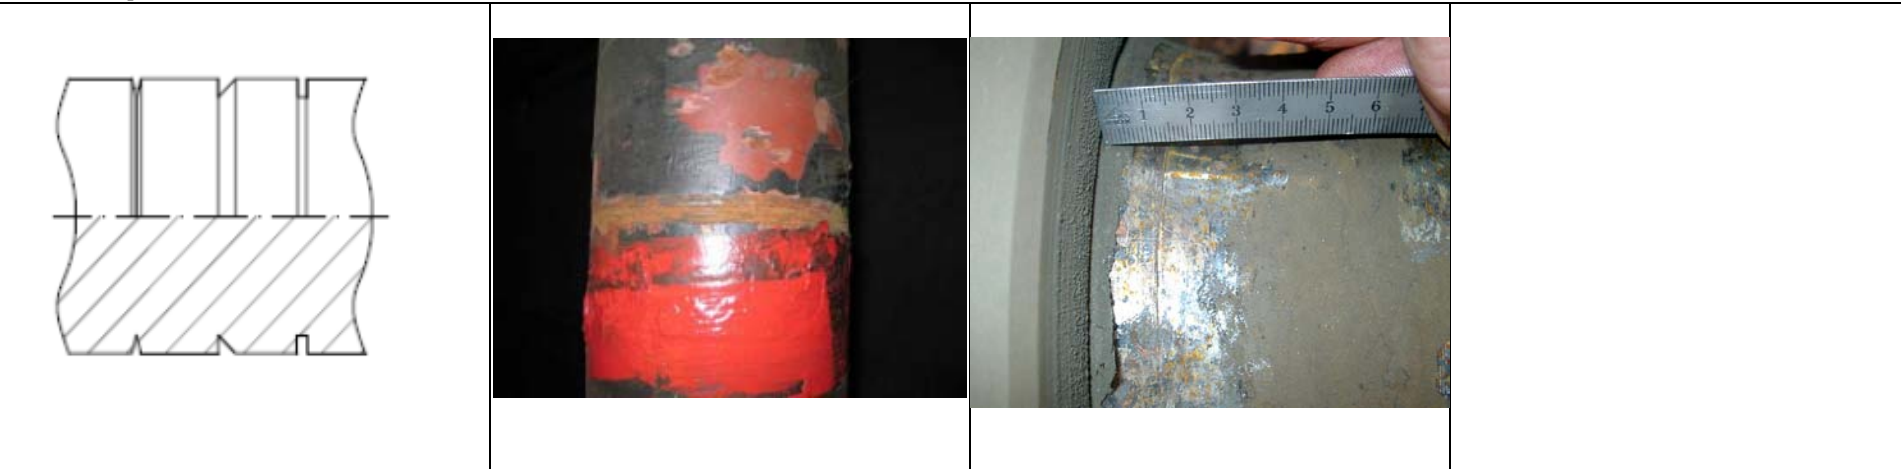
31 Défauts mécaniques rainures circulaires avec arrêtes vives	Essieux peints
--	-----------------------

Les rainures sont caractérisées par des arrêtes vives.
	Les défauts mécaniques sous forme de rainures ne sont pas admissibles.

Rechercher les causes sur le wagon et réparer en conséquence			
	Retirer du service selon			Cas A
	Marquer 1 dans la colonne " X " du tableau de suivi de l'EVIC			X

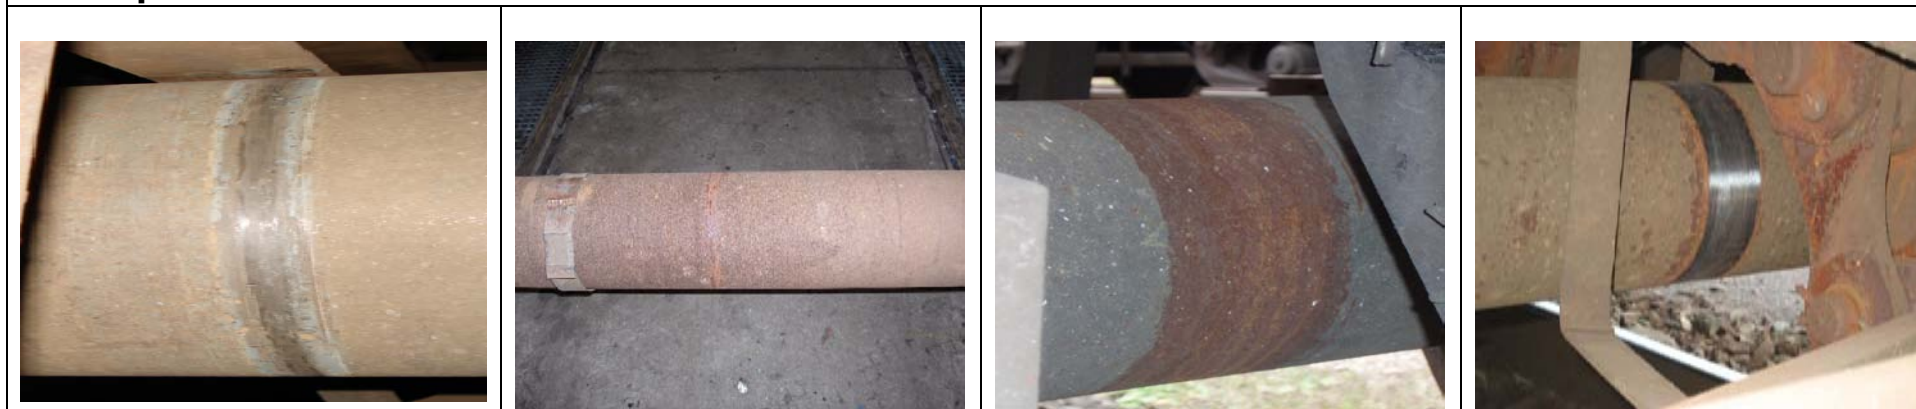
32 Défauts mécaniques – rainures circulaires sans arête vive		Essieux peints
Constations et conséquences:		
	Caractérisées par des contours sans arête vive (GCU Annexe 9, 1.6.2). Les rainures circulaires sont créées en service (par le frottement des timoneries de frein par exemple) et endommagent la protection anti-corrosion.	
Décisions:		
	Rechercher les causes sur le wagon et réparer en conséquence	
	Retirer du service	Cas B
	Si les défauts sont > 1mm: (selon GCU)	Cas A
	Marquer 1 dans la colonne " X " du tableau de suivi de l'EVIC	X

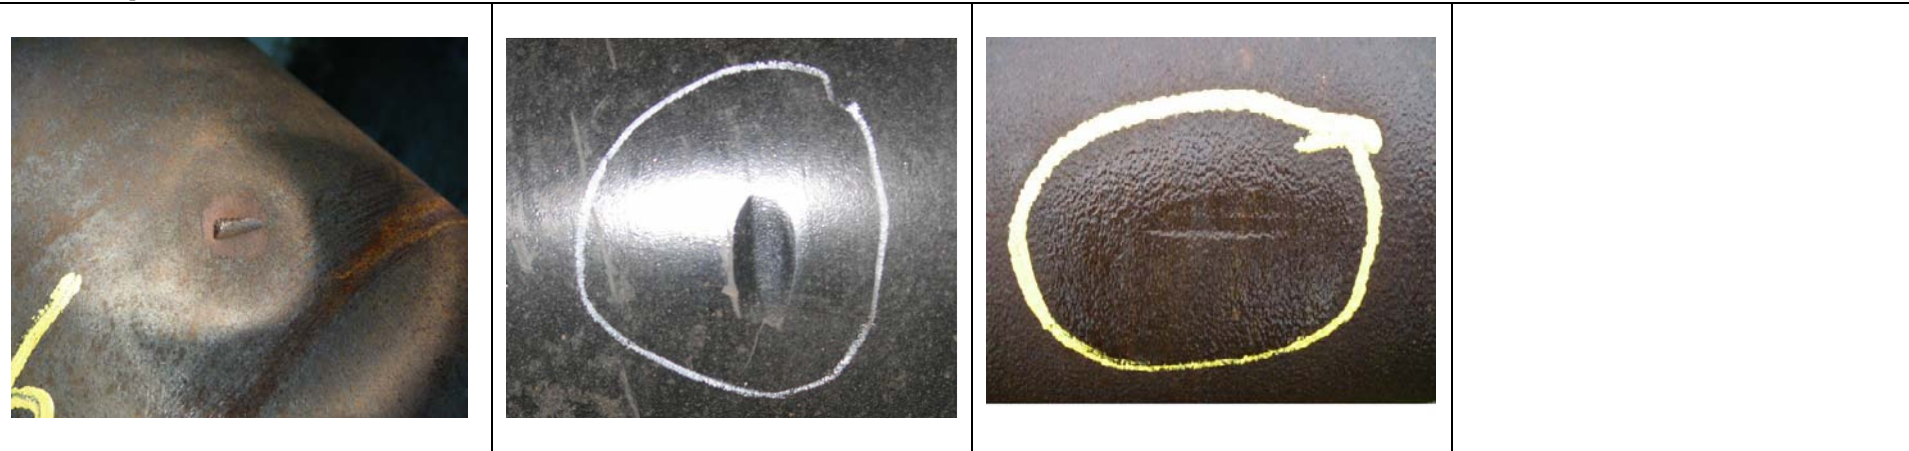
33 Défauts mécaniques – entailles aigues	Essieux peints
---	-----------------------

Les entailles apparaissent localement et sont caractérisées par une forme aigue.
	La présence d'entailles aigues n'est pas admissible.

Retirer du service (selon les critères du GCU)	Cas A
	Marquer 1 dans la colonne " X " du tableau de suivi de l'EVIC	X

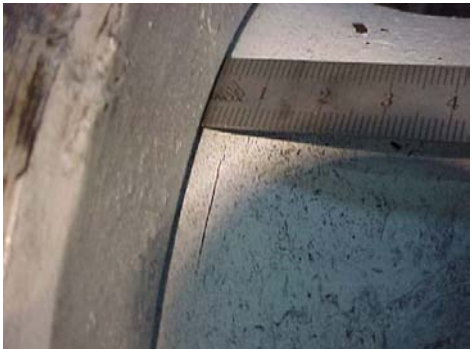
34 Défauts mécaniques – fissures	Essieux peints
---	-----------------------

Les fissures apparaissent localement dans le corps (pas nécessairement dans la peinture) et sont caractérisées et visibles sous forme de fines lignes.
	La présence de fissures dans le matériau n'est pas admissible.

Retirer du service	Cas A
	Marquer 1 dans la colonne " X " du tableau de suivi de l'EVIC	X

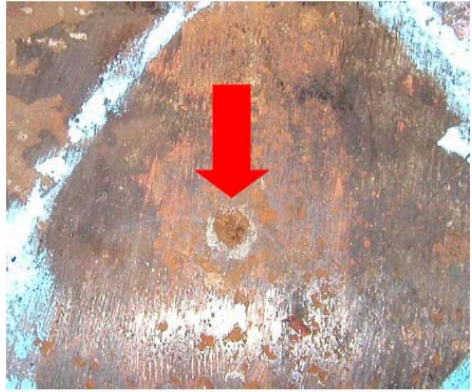
36 Défauts de surface – piqûres profondes de corrosion		Essieux peints
Constations et conséquences:		
	La présence de piqûres profondes de corrosion (résultant par exemple d'effets chimiques) n'est pas admissible.	
Décisions:		
	Retirer du service	Cas B
	Marquer 1 dans la colonne " X " du tableau de suivi de l'EVIC	X

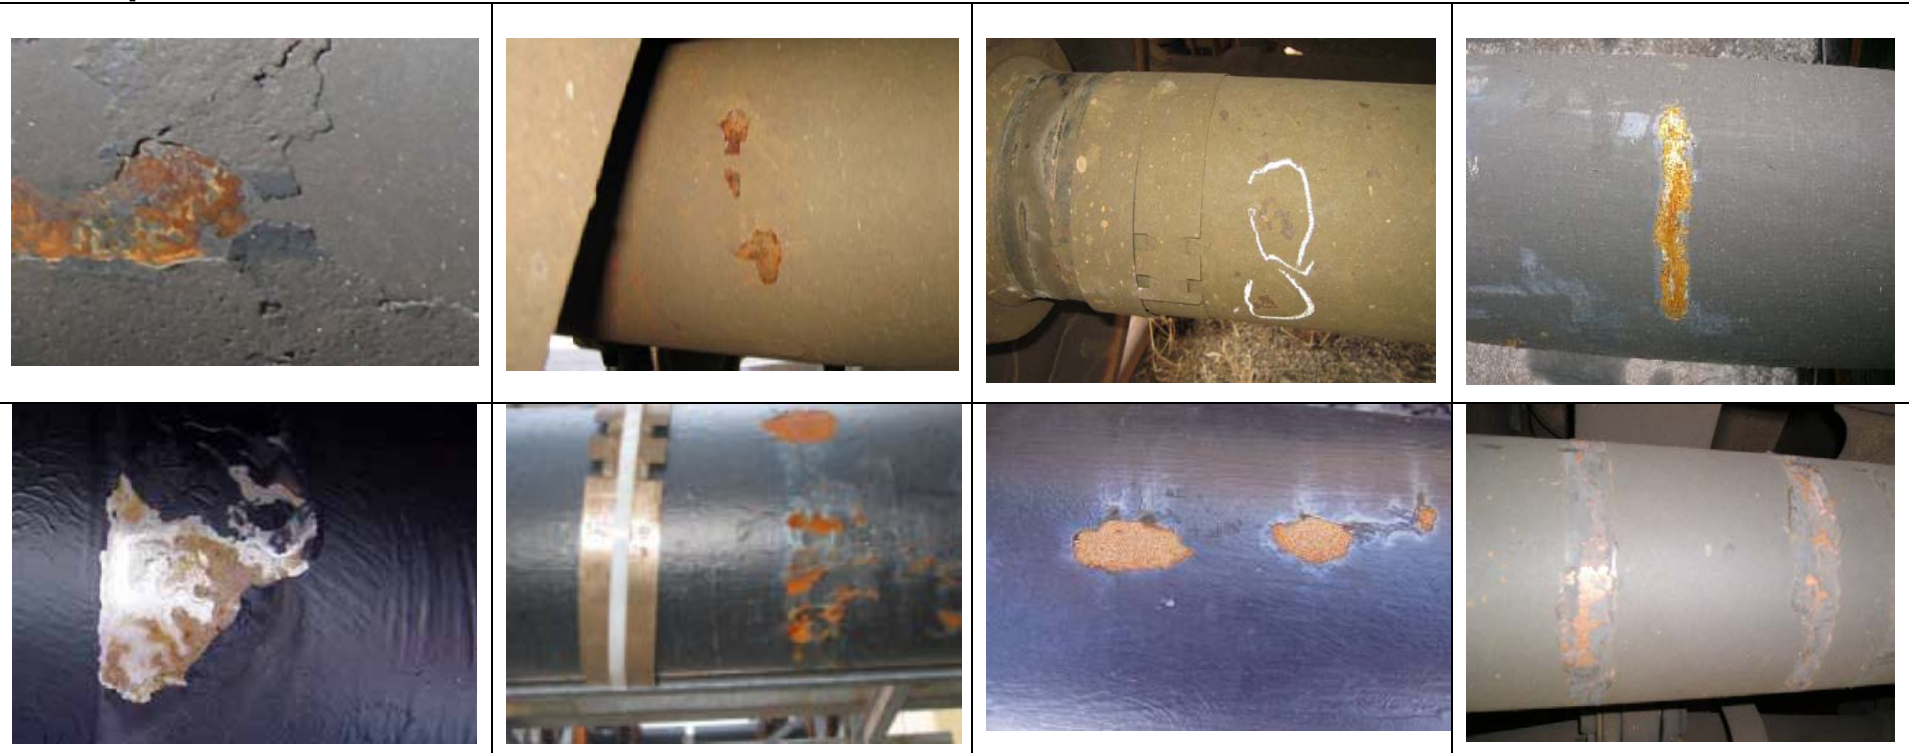
37 Défaut du revêtement avec ou sans corrosion		Essieux peints
Constations et conséquences:		
Petit manque du revêtement anti-corrosion, avec ou sans corrosion.		
Décisions:		
Laisser en service selon cas C ou réparer le dommage in situ sur l'essieu		Cas C
Marquer 1 dans la colonne " C " du tableau de suivi de l'EVIC		C

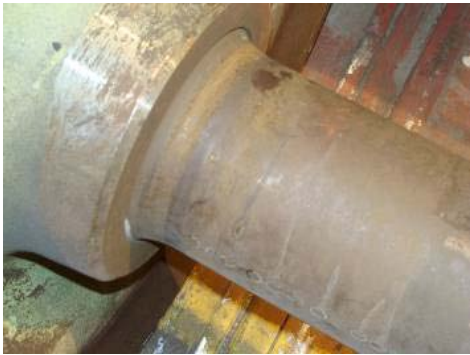
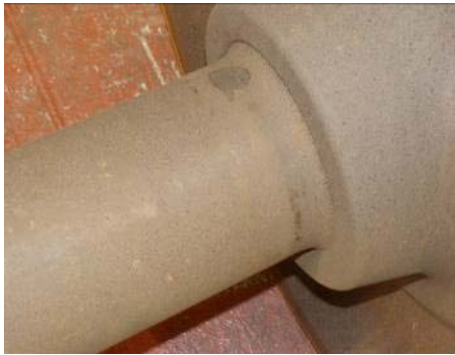
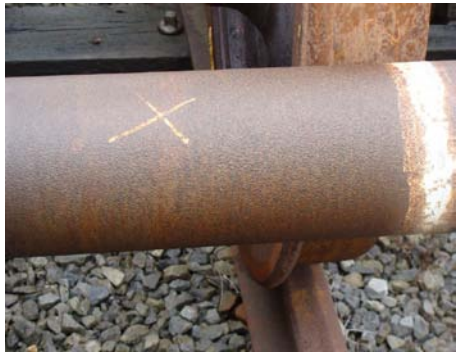
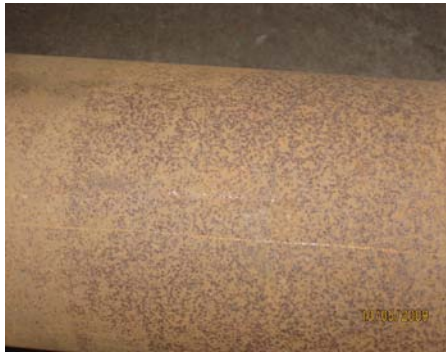
40 Pas de défauts apparence acceptable		Essieux non peints
Constations et conséquences:		
	Il existe des règles de maintenance qui ne requièrent aucune protection anti-corrosion. Les axes et les roues ne sont pas peintes et dans ce cas il se forme en service une fine couche d'oxydation uniforme en surface.	
	Le retour d'expérience de la SNCB prouve qu'un tel système de maintenance ne conduit pas à des ruptures d'essieux en service.	
Décisions:		
	La corrosion profonde n'est pas acceptable.	
	Laisser en service les essieux "comme neuf", "très bon", "bon" et "acceptable"	
	Marquer 1 dans la colonne " ok " du tableau de suivi de l'EVIC	OK

Exemples de défauts:			
Comme neuf	Très bon	Bon	Acceptable

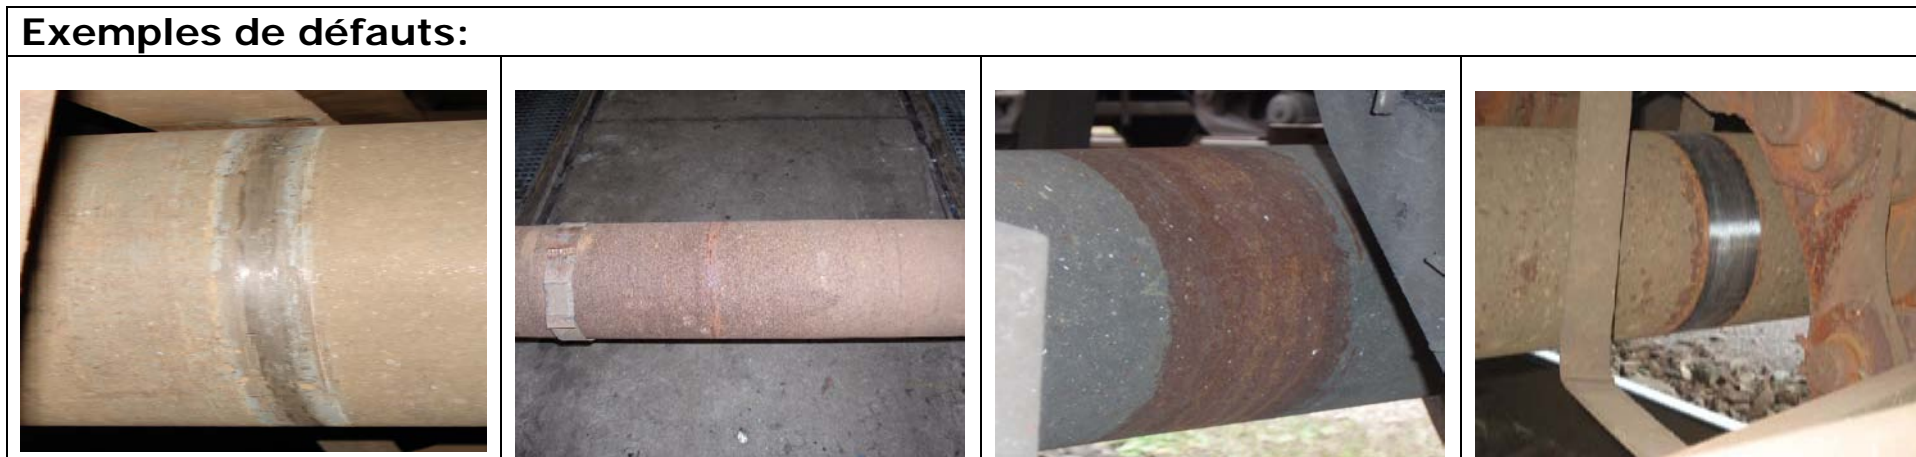
42 Défauts mécaniques – rainures circulaires sans arête vive		Essieux non peints
Constations et conséquences:		
	Caractérisées par des contours sans arrête vive (GCU Annexe 9, 1.6.2). Les rainures circulaires sont créées en service (par le frottement des timoneries de frein par exemple) et endommagent la protection anti-corrosion.	
Décisions:		
	Rechercher les causes sur le wagon et réparer en conséquence	
	Retirer du service	Cas B
	Si les défauts sont > 1mm: (selon GCU)	Cas A
	Marquer 1 dans la colonne " X " du tableau de suivi de l'EVIC	X

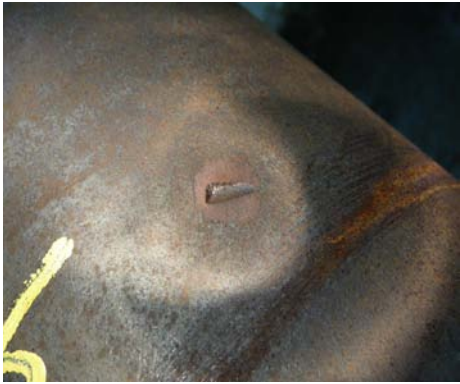
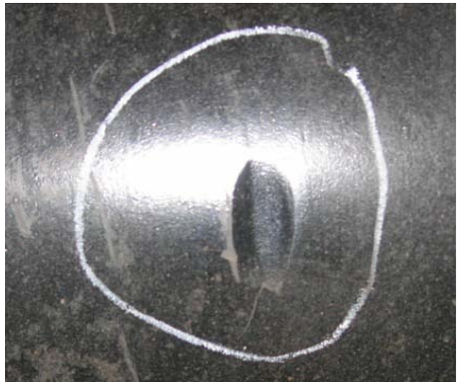
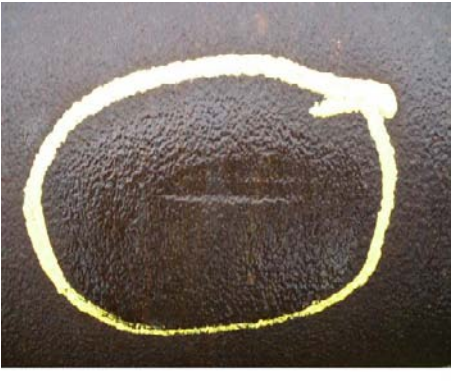
43 Défauts mécaniques – entailles aigues		Essieux non peints
Constations et conséquences:		
	Les entailles apparaissent localement et sont caractérisées par une forme aigüe.	
	La présence d'entailles aigues n'est pas admissible.	
Décisions:		
	Retirer du service (selon les critères du GCU)	
	Marquer 1 dans la colonne " X " du tableau de suivi de l'EVIC	
		Cas A
		X

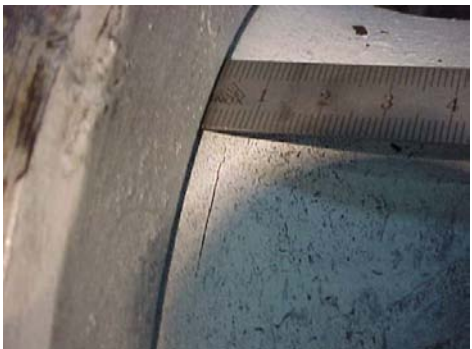
44 Défauts mécaniques – fissures		Essieux non peints
Constations et conséquences:		
	Les fissures apparaissent localement dans le corps (pas nécessairement dans la peinture) et sont caractérisées et visibles sous forme de fines lignes.	
	La présence de fissures dans le matériau n'est pas admissible.	
Décisions:		
	Retirer du service	Cas A
	Marquer 1 dans la colonne " X " du tableau de suivi de l'EVIC	X

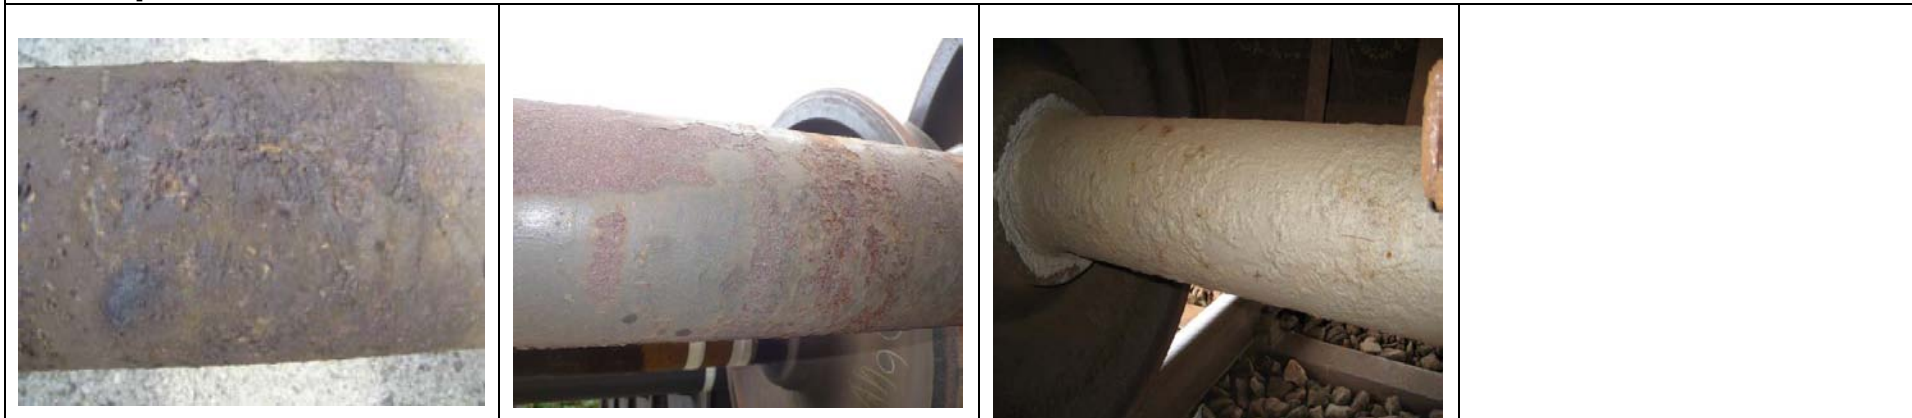
45 Défauts de surface – zones largement et fortement corrodées		Essieux non peints
Constations et conséquences:		
	Les défauts de surface sous forme de zones largement et profondément corrodées ne sont pas admissibles.	
Décisions:		
	Retirer du service	Cas B
	Marquer 1 dans la colonne "X" du tableau de suivi de l'EVIC	X

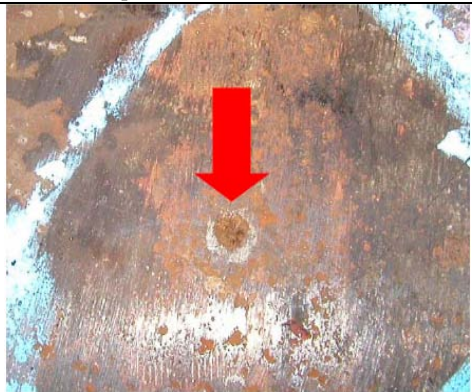
46 Défauts de surface – piqûres profondes de corrosion		Essieux non peints
Constations et conséquences:		
	La présence de piqûres profondes de corrosion (résultant par exemple d'effets chimiques) n'est pas admissible.	
Décisions:		
	Retirer du service	Cas B
	Marquer 1 dans la colonne " X " du tableau de suivi de l'EVIC	X
