Antrag zur Aufnahme von Änderungen der Anlage 9 des AVV

Titel:	Neue Zeichnung für die korrekte Montage von Tara- und Lastfedern für die Federung der Drehgestelle der Bauart Y 25 und davon abgeleitete Bauarten		
Änderungsantrag von EVU / Halter / andere Gremien:	Erstellt von MERCITALIA RAIL / Unter-AG Anlage 9 AFWP		
Änderungsantrag zu:	⊠ Anlage 9		
Einreicher:	Francesco Garrisi, Mercitalia Rail		
Ort, Datum:	Florenz, 07.01.2021		
Kurzbeschreibung:	Neue Zeichnung, code 2.5

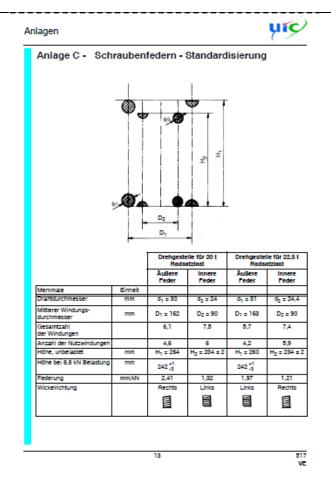
Im AVV Anlage 9, Anhang 1, Code 2.5, gibt es eine Zeichnung der Federung des Drehgestells Y25 mit den richtig, d.h. gegenläufig, montierten Federn.

Im AVV Anlage 9, Anhang 1 gibt es keinen Fehlercode für eine fehlerhafte Federmontage und für die Handhabung der Nichtkonformität mit der Y25-Drehgestellfederung.

Es sollte deutlicher veranschaulicht werden, dass die beiden Federn in entgegengesetzter Richtung der Spulen eingebaut werden müssen.

Es müssen 2 Codes in Anlage 9, Anhang 1 Code 2. eine Zeichnung, die deutlicher zeigt, dass die beiden Federn mit entgegengesetzter Windungsrichtung montiert werden müssen.

Außerdem sollte die Fehler-Klasse des Codes 2.5.2.1 angepasst werden, indem sie auf den Wert 4 angehoben wird
