Proposition d'amendement de l'Annexe 10 CUU

Titre :	Mise à jour de l'annexe 10, appendice 4
Proposition de modification de : EF / détenteur / autres instances	GT Maintenance annexe 10
Proposition de modification pour :	Annexe 10
Emetteur :	GT Maintenance annexe 10
Lieu, date :	19/04/2018
Description succincte :	Révision rédactionnelle de l'appendice 4 et ajout de photos

Annexe 10 - Appendice 4

SEMELLES DE FREIN EN MATERIAU COMPOSITE – A REMPLACER ET A NE PAS REMPLACER

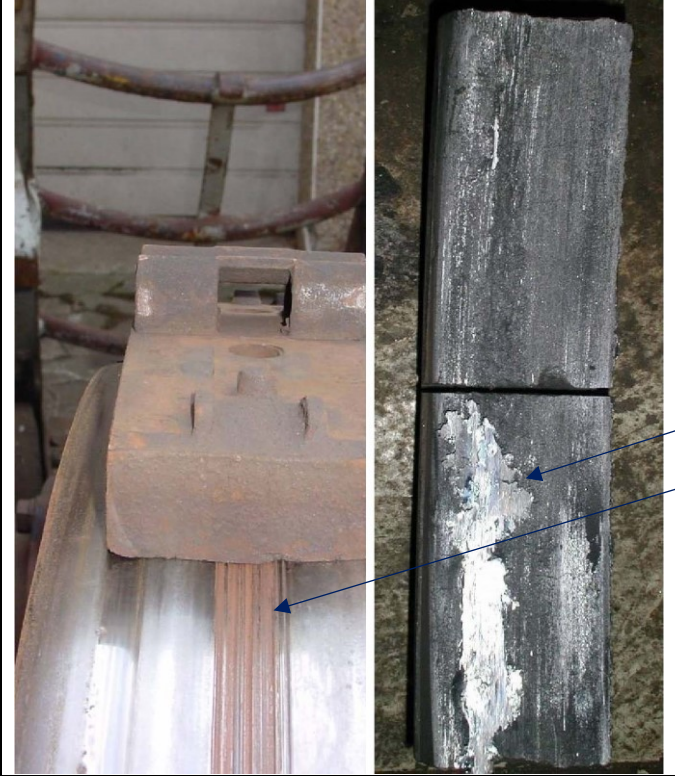
<p>Photo 1 : La surface de la roue présente la plupart du temps des traces d'attaque (par ex. rainures) ou des marques brillantes de couleur métallique</p>	<p>Remplacer</p> <p><u>Remarque :</u> Examen de l'essieu selon chapitre A, point 1.6.1</p>
 	<p>Photo 2 : Détachement du matériau frottant de la tôle d'appui > 25 mm</p>	<p>Remplacer</p>

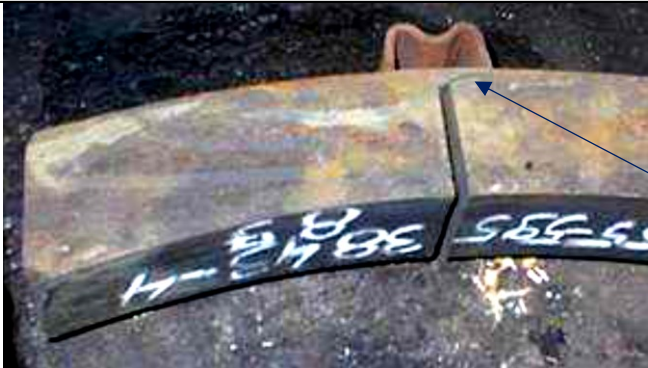
<p>Photo 3 : Fissure de part en part au joint de dilatation (point fusible)</p> <p>Fissures ou fissures de part en part de la semelle</p>	Laisser en place

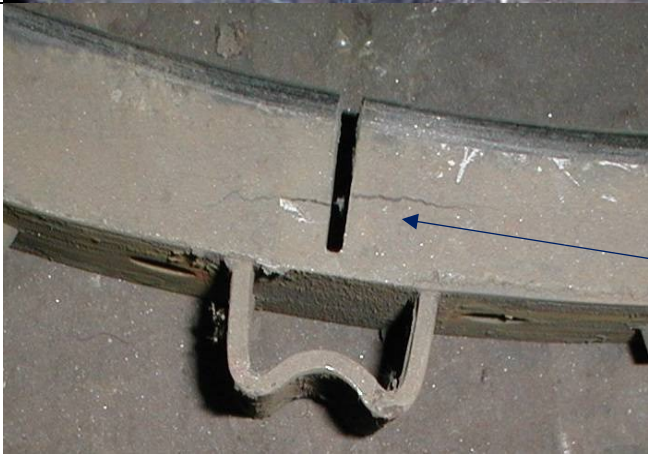
<p>Photo 4 : Criques dans le sens de la circonférence de la roue, Lorsque celles-ci > 25 mm</p>	Remplacer

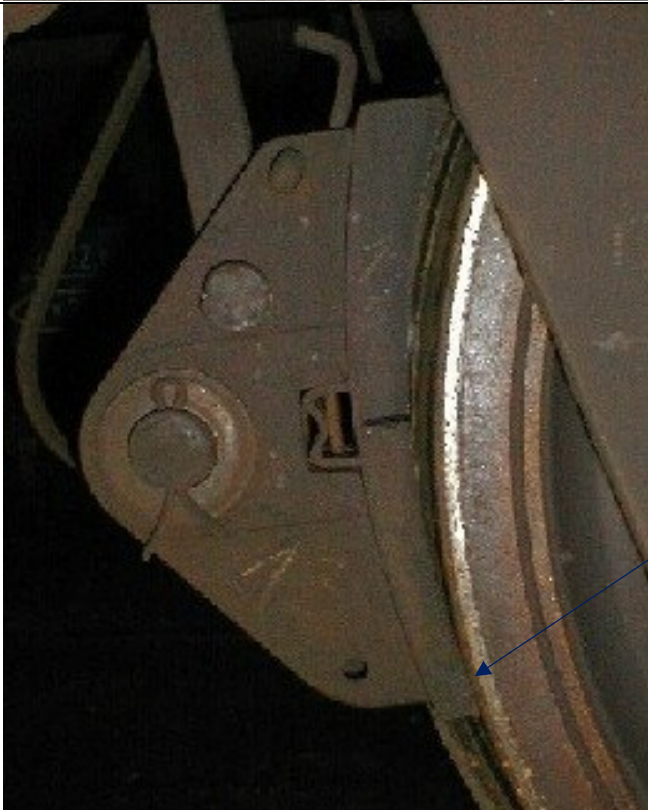
<p>Photo 5 : Epaisseurs de semelle très variables entre extrémité haute et extrémité basse de la semelle (usure unilatérale). Epaisseur minimale inférieure à 10 mm</p>	Remplacer

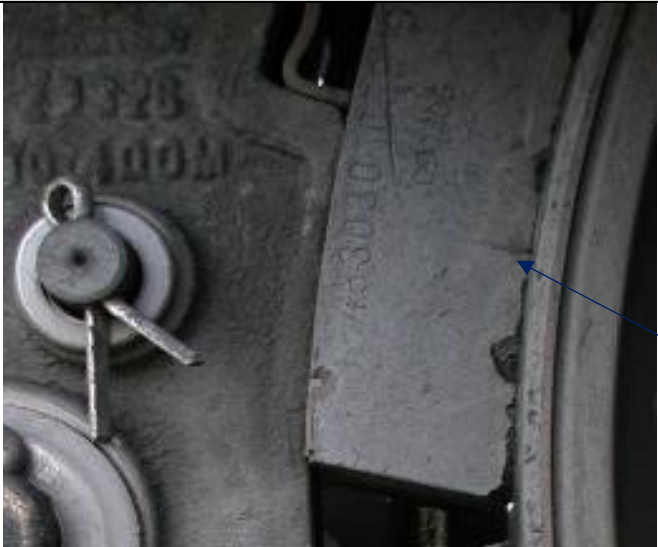
<p>Photo 6 : Fissuration radiale dans matériau de la semelle</p>	<p>Laisser en place</p>

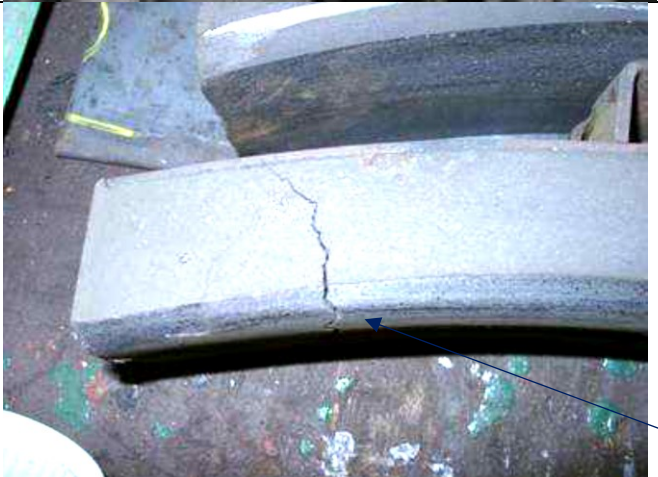
<p>Photo 7 : Fissure radiale de la semelle à partir de la surface de frottement jusqu'à la tôle-support : la semelle présente une fissure radiale à partir de la surface de frottement jusqu'à la tôle-support/le bord de la tôle-support, sauf sur le joint de dilatation (point fusible).</p>	<p>Remplacer</p>

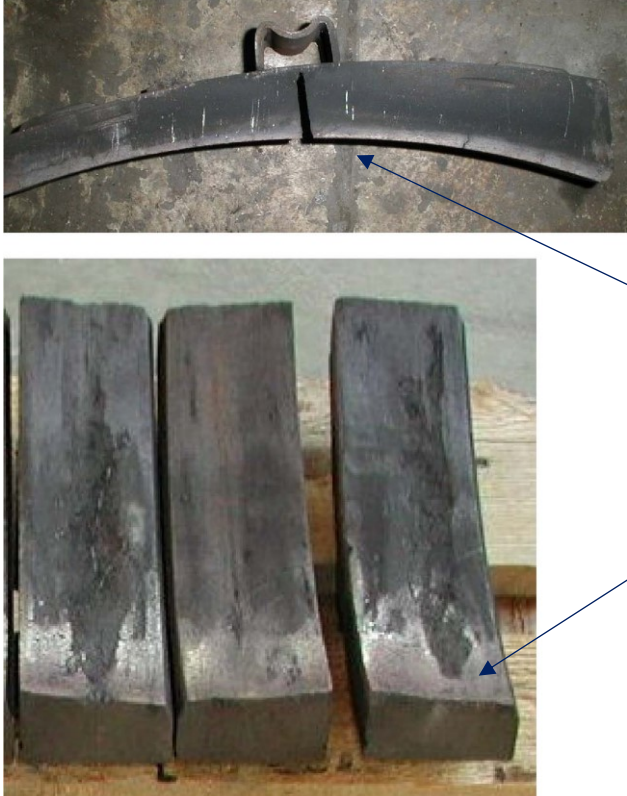
<p>Photo 8 : « Pellicule blanche » dans la zone de frottement à proximité de la surface jusqu'à une profondeur d'env. 10 mm ou effritements importants sur la surface de frottement et présence d'une importante couche carbonisée</p>	<p>Laisser en place</p> <p><u>Remarque :</u> Examen de l'essieu selon chapitre A, point 1.6.1</p>

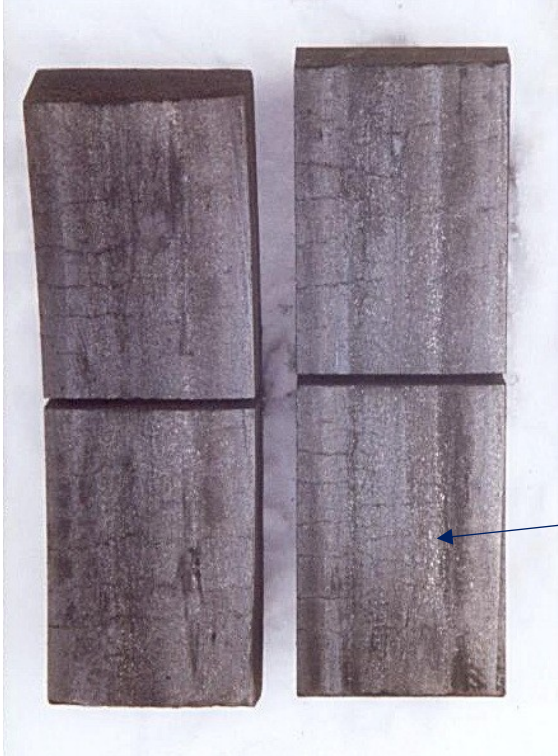
<p>Photo 9 : Structure de fissuration thermique fortement ramifiée et principalement axiale (aucune crique thermique - voir également vitrification) et présence d'une couche carbonisée</p>	<p>Laisser en place</p>
<p>Pas de photo</p>	<p>Effritements (sans couche carbonisée)</p>	<p>Remplacer</p>

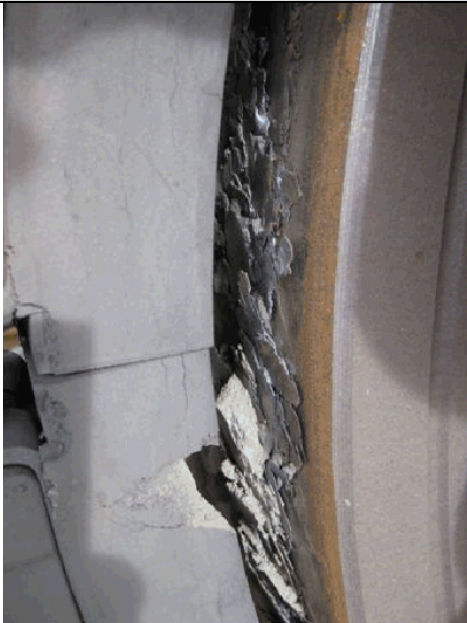
<p>Photo 10 : Dégradation de la semelle en raison d'un apport de métal sur les roues ou d'un méplat</p>	<p>Remplacer</p> <p><u>Remarque :</u> Examen de l'essieu selon chapitre A, point 1.6.1</p>
