## Anlage 10 - Anhang 3 EUROPÄISCHER SICHTPRÜFUNGSKATALOG FÜR GÜTERWAGENRADSATZWELLEN (EVIC)

# **EUROPÄISCHER SICHTPRÜFUNGSKATALOG (EVIC) FÜR GÜTERWAGENRADSATZWELLEN**

**EUROPÄISCHEN SICHTPRÜFUNGSKATALOG  
(EVIC) FÜR GÜTERWAGENRADSATZWELLEN**

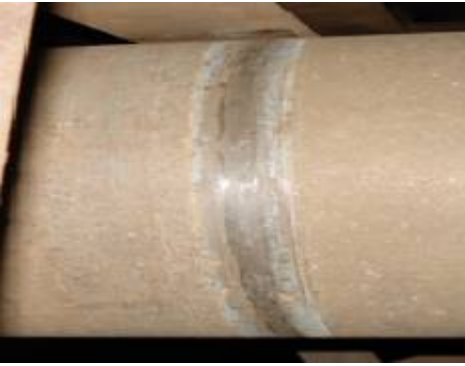
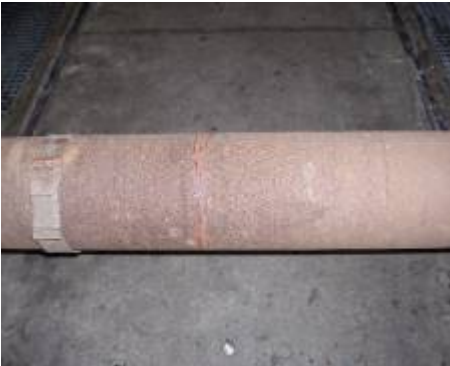
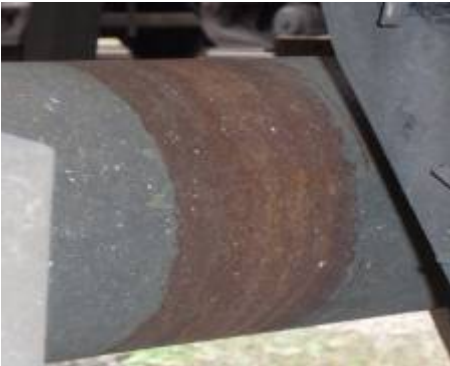
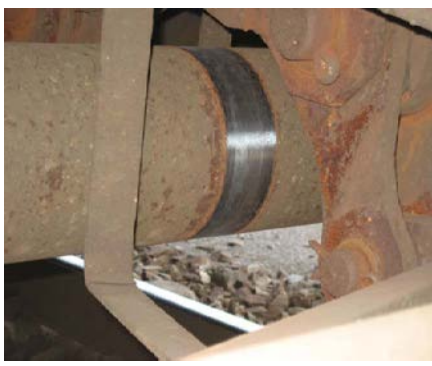
<b>Bildhafte Darstellung:</b>

<b>32 Mechanische Beschädigung - umlaufende Mulden mit sanften Übergängen</b>		<b>Beschichtete Radsatzwellen</b>
<b>Besondere Informationen:</b>		
	Zeichnet sich durch sanfte Übergänge an den Kanten aus (AVV Anhang 9, 1.6.2). Vernarbung die im Betrieb entsteht (z.B. durch Bremshebelverbinder) führt zu einer Beschädigung des Antikorrosionsbeschichtung	
<b>Entscheidung:</b>		
	Am Wagen die Ursache für diese Beschädigung überprüfen und dementsprechend reparieren.	
	Aus dem Betrieb nehmen entsprechend	<b>Fall B</b>
	Wenn die Beschädigung des Basismaterials > 1mm: (nach AVV)	<b>Fall A</b>
		<b>X</b>

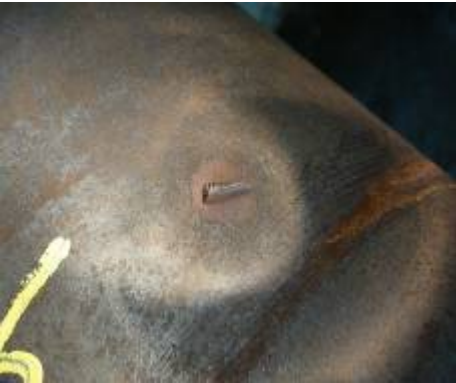
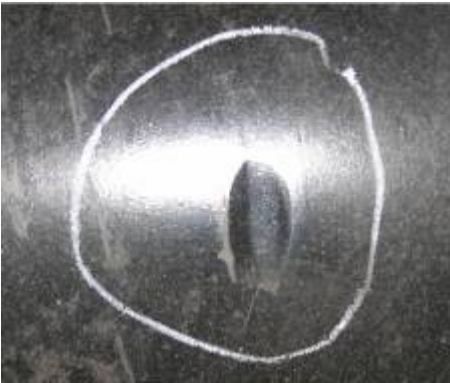
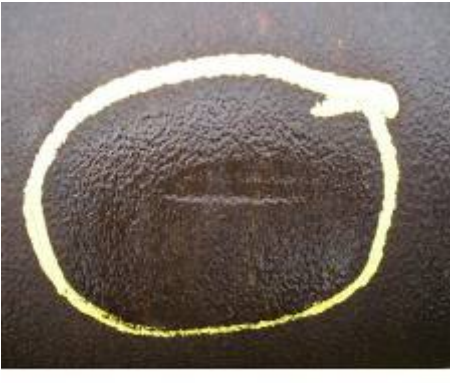
<b>Bildhafte Darstellung:</b>

<b>33 Mechanische Beschädigung - scharkantige Kerben</b>		<b>Beschichtete Radsatzwellen</b>
<b>Besondere Informationen:</b>		
	Scharfkantige Kerben treten lokal auf charakterisieren sich durch scharfkantige Übergänge.	
	Mechanische Beschädigung des Basismaterials durch Kerben ist unzulässig.	
<b>Entscheidungen:</b>		
	Aus dem Betrieb nehmen entsprechend (entsprechend AVV Kriterien)	
		<b>Fall A</b>
		<b>X</b>

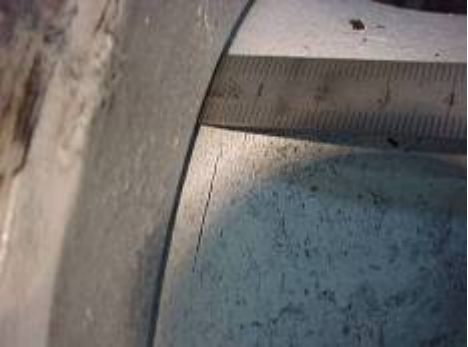
<b>Bildhafte Darstellung:</b>

<b>34 Mechanische Beschädigung - Risse</b>		<b>Beschichtete Radsatzwellen</b>
<b>Besondere Informationen:</b>		
	Risse treten lokal am Schaftmaterial (nicht in der Beschichtung) auf und sind sichtbar durch feine Linien.	
	Mechanische Beschädigung des Basismaterials in Form von Rissen ist unzulässig.	
<b>Entscheidungen:</b>		
	Aus dem Betrieb nehmen	<b>Fall A</b>
		<b>X</b>

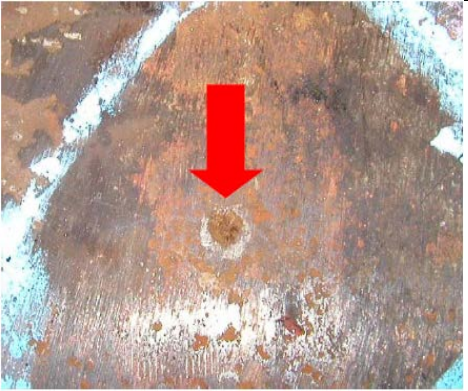
<b>Bildhafte Darstellung:</b>

<b>36 Oberflächenbeschädigung - vereinzelt, tiefe Korrosionsnarben</b>		<b>Beschichtete Radsatzwellen</b>
<b>Besondere Informationen:</b>		
	Oberflächenbeschädigung des Basismaterials in Form von markierten, lokalen Korrosionsnarben (hervorgehend aus z.B. chemischen Einflüssen) ist unzulässig.	
<b>Entscheidungen:</b>		
	Aus dem Betrieb nehmen	<b>Fall B</b>
		<b>X</b>

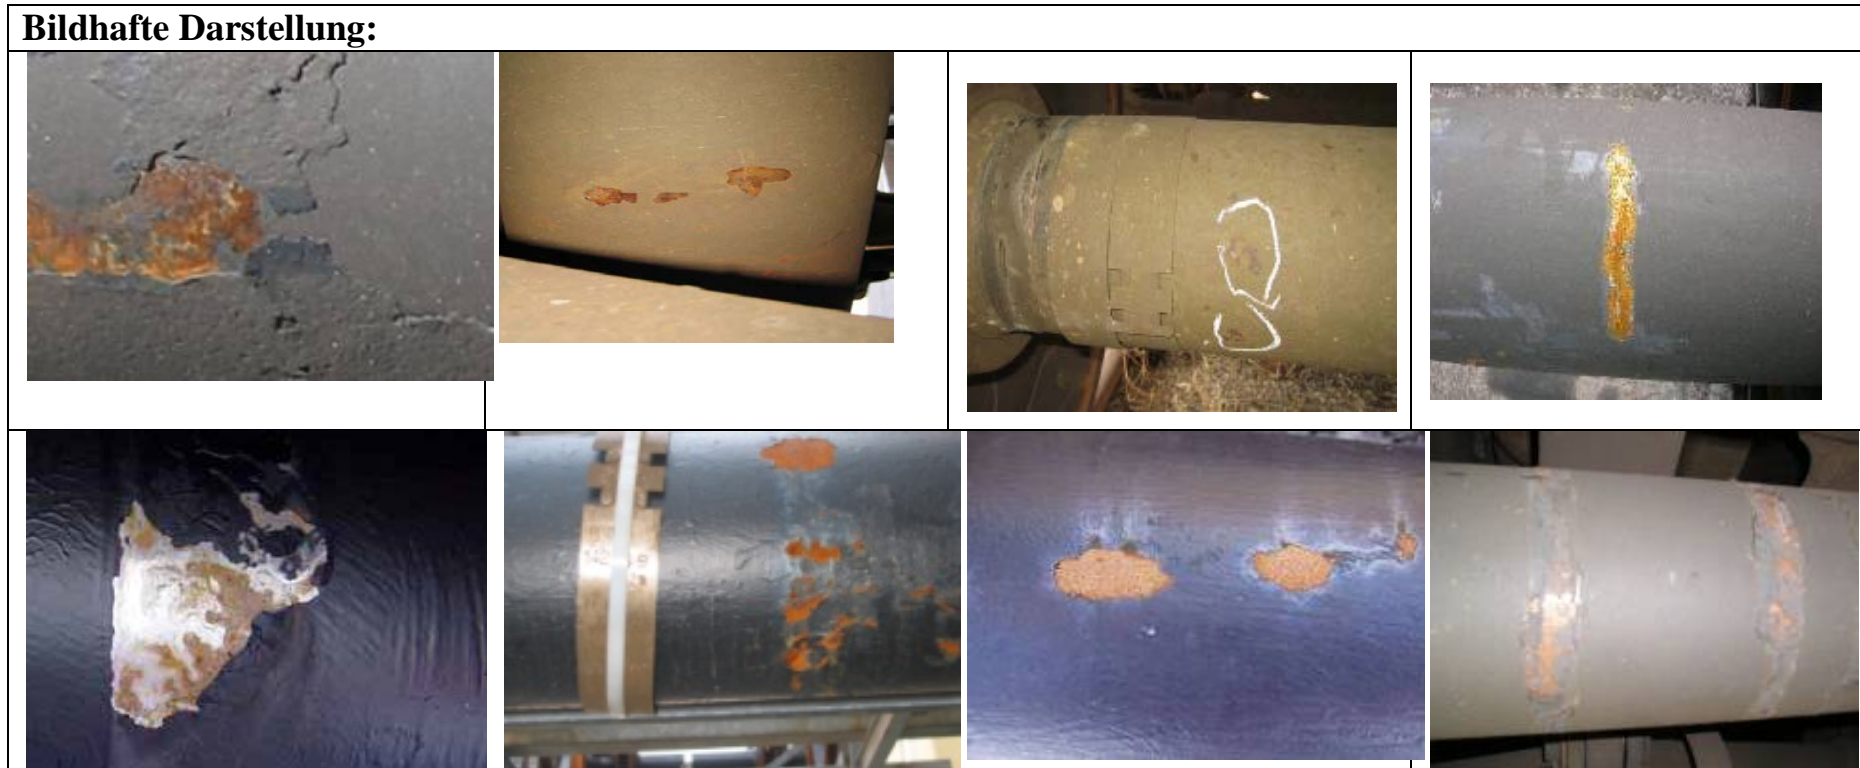
<b>37 Beschichtungsschäden - mit und ohne Korrosion</b>		<b>Beschichtete Radsatzwellen</b>
<b>Besondere Informationen:</b>		
	Geringfügige Mängel an der Antikorrosionsbeschichtung, mit oder ohne Korrosion.	
<b>Entscheidungen:</b>		
	Im Betrieb lassen nach Fall C und/ oder den Schaden vor Ort am Radsatz beheben.	<b>Fall C</b>
		<b>C</b>

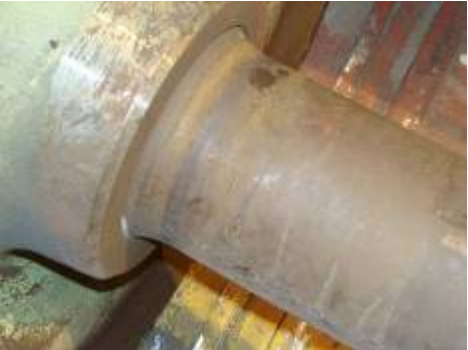
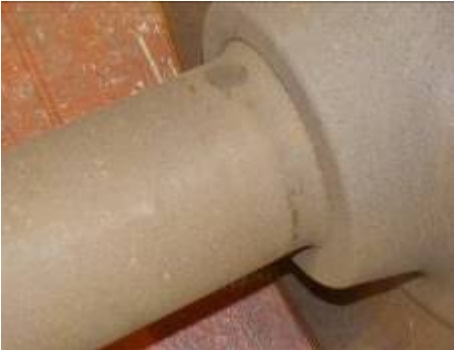
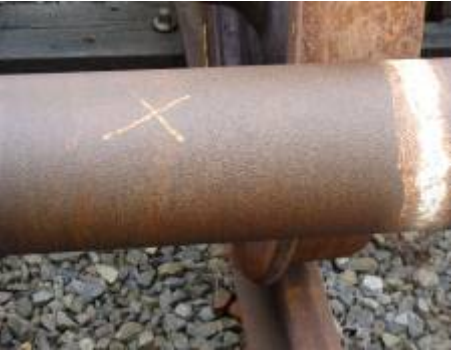
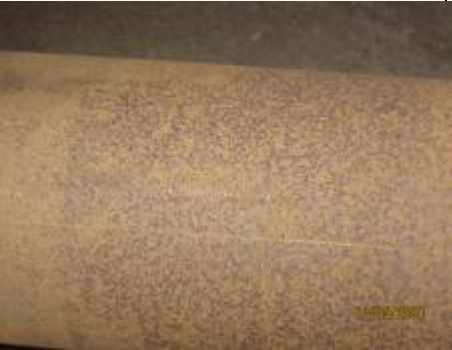
<b>40 Keine Defekte – Zulässiges Oberflächenbild</b>		<b>Unbeschichtete Radsatzwellen</b>
<b>Besondere Informationen</b>		
	Es gibt Instandhaltungsvorgaben, die keine Antikorrosionsbeschichtung vorschreiben. Radsatzwellen und Räder bleiben in diesen Fällen unbeschichtet und weisen eine dünne gleichmäßige Rostschicht an der Oberfläche im Betrieb auf.	
<b>Entscheidungen:</b>		
	Tief Korrosion ist nicht zu akzeptieren.	
	Radsätze "neuwertig", "sehr gut", "gut" und "akzeptable" im Betrieb lassen	
		<b>OK</b>

<b>Bildhafte Darstellung:</b>			
Neuwertig	Sehr gut	Gut	Akzeptabel

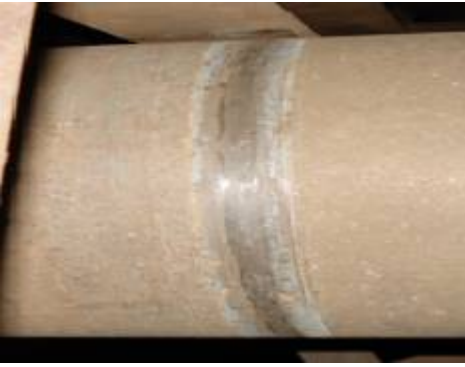
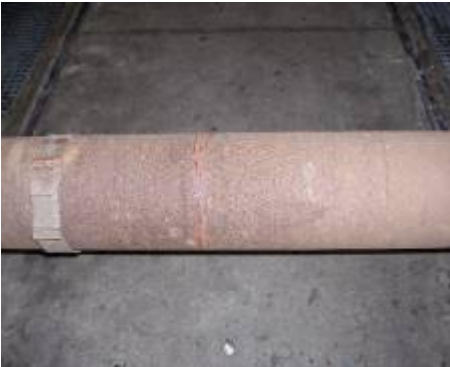
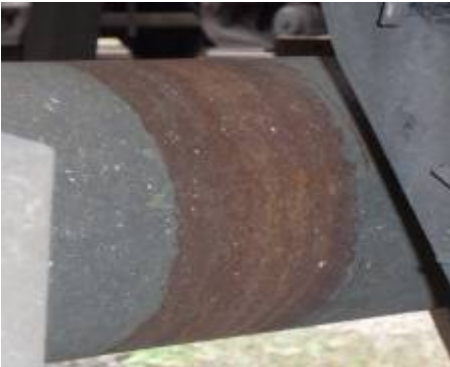
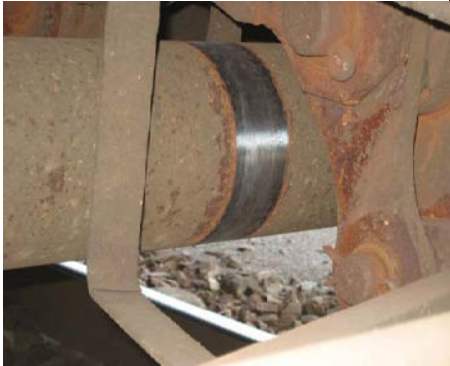
<b>Bildhafte Darstellung:</b>

<b>42 Mechanische Beschädigung - umlaufende Mulden mit sanften Übergängen</b>		<b>Unbeschichtete Radsatzwellen</b>
<b>Besondere Informationen:</b>		
	Zeichnet sich durch sanfte Übergänge an den Kanten aus (AVV Anhang 9, 1.6.2). Vernarbung die im Betrieb entsteht (z.B. durch Bremshebelverbinder) führt zu einer Beschädigung des Antikorrosionsbeschichtung	
<b>Entscheidungen:</b>		
	Am Wagen die Ursache für diese Beschädigung überprüfen und dementsprechend reparieren.	
	Aus dem Betrieb nehmen entsprechend	<b>Fall B</b>
	Wenn die Beschädigung des Basismaterials > 1mm: (nach AVV)	<b>Fall A</b>
		<b>X</b>

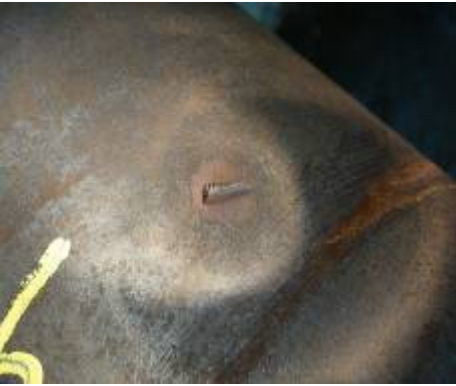
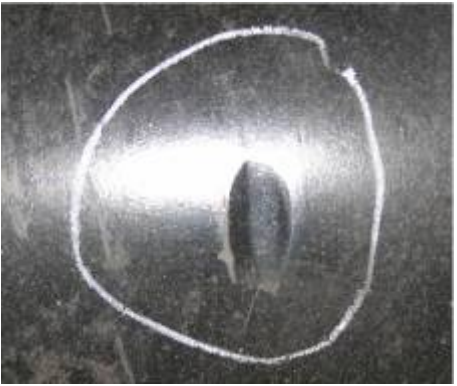
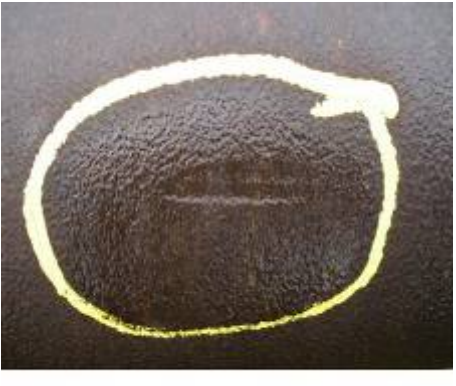
<b>Bildhafte Darstellung:</b>

<b>43 Mechanische Beschädigung - scharkantige Kerben</b>		<b>Unbeschichtete Radsatzwellen</b>
<b>Besondere Informationen:</b>		
	Scharfkantige Kerben treten lokal auf charakterisieren sich durch scharfkantige Übergänge.	
	Mechanische Beschädigung des Basismaterials durch Kerben ist unzulässig.	
<b>Entscheidungen:</b>		
	Aus dem Betrieb nehmen entsprechend (entsprechend AVV Kriterien)	
		<b>Fall A</b>
		<b>X</b>

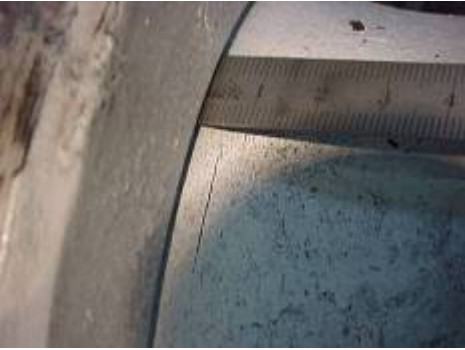
<b>Bildhafte Darstellung:</b>

<b>44 Mechanische Beschädigung – Risse</b>		<b>Unbeschichtete Radsatzwellen</b>
<b>Besondere Informationen:</b>		
	Risse treten lokal am Schaftmaterial auf und sind sichtbar durch feine Linien.	
	Mechanische Beschädigung des Basismaterials in Form von Rissen ist unzulässig.	
<b>Entscheidungen:</b>		
	Aus dem Betrieb nehmen	<b>Fall A</b>
		<b>X</b>

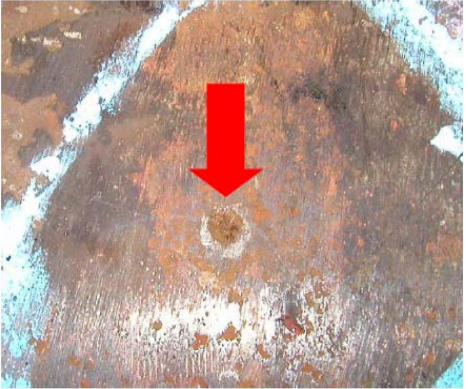
<b>Bildhafte Darstellung:</b>

<b>46 Surface damage – single, deeply pitted corrosion scars</b>		<b>Unbeschichtete Radsatzwellen</b>
<b>Besondere Informationen:</b>		
	Oberflächenbeschädigung des Basismaterials in Form von markierten, lokalen Korrosionsnarben (hervorgehend aus z.B. chemischen Einflüssen) ist unzulässig.	
<b>Entscheidungen:</b>		
	Aus dem Betrieb nehmen	<b>Fall B</b>
		<b>X</b>

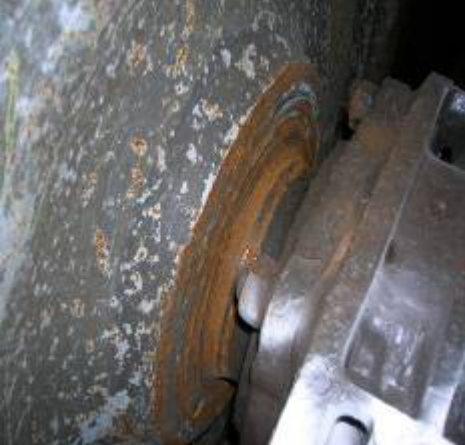
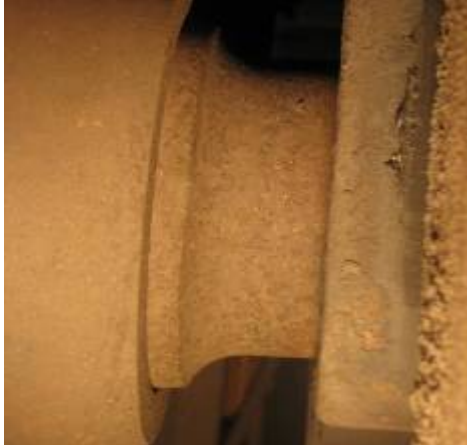
<b>50 Notschenkelbereich</b>		<b>Alle Radsatzwellen</b>
<b>Situation:</b>		
Normalerweise kann der Bereich des Notschenkels nicht ausreichend für in Güterwagen eingebaute Radsätze überprüft werden		
<b>Empfehlungen:</b>		
Nur wenn klare Hinweise auf mechanische or Korrosionsschäden sind:		
Radsatz aus dem Betrieb nehmen		Fall A
		X
<b>Wenn nicht bewertbar:</b>		
Radsatz im Betrieb lassen		
		OK

<b>Bildhafte Darstellung:</b>			
Nicht akzeptabel		Nicht bewertbar

Die visuelle Prüfung erfolgt an der kompletten Oberfläche der Radsatzwelle zwischen den beiden Radscheiben. Siehe spezielle Anweisungen für Notschenkelbereich im EVIC.
