## Proposition d'amendement à l'Annexe 9 du CUU

| <b>Titre :</b> | Nouveau dessin pour le montage correct des ressorts de tare et des ressorts de charge pour les suspensions des bogies Y25 ou dérivés |
| <b>Description succincte :</b> | Nouveau dessin, code 2.5 |

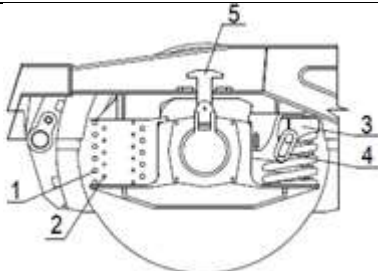
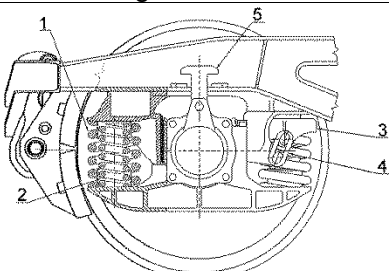
| Dessin actuel | | Nouveau design |

| <p>La suspension des bogies Y25 est réalisée par deux ressorts hélicoïdaux dont l'un est externe, appelé tare, à l'intérieur duquel se trouve l'autre ressort, appelé charge. Les deux ressorts doivent être montés dans le sens opposé des bobines.</p> <p>Lorsque le wagon est vide, les ressorts de "tare" externes fonctionnent.<br/>Lorsque le wagon est chargé, les ressorts internes de "charge" fonctionnent également.</p> <p>Cette condition est déjà incluse dans l'Appendice 2 de l'Annexe 10 de CUU</p> <p>Un dessin très schématique de la suspension des bogies Y25, avec les ressorts correctement montés, c'est-à-dire avec le sens croisé des bobines, est présenté dans l'annexe 9, Appendice 1 du CUU au code 2.5.</p> |
| <p>Dans le CUU, Annexe 9, Appendice 1, il n'y a pas de code d'avarie pour le montage incorrect des ressorts et pour la gestion de la non-conformité de la suspension des bogies Y25. Il faut illustrer plus clairement que les deux ressorts doivent être montés dans le sens opposé des bobines.</p> <p>En cas d'anomalie, le personnel peut attribuer le code générique 2.5</p> <p>De plus, le code 2.5.2.1 : Ressort de charge déplacé ou cassé sur wagon vide est pourvu du modèle d'étiquette K avec classe de défaut : 3 tandis que généralement les défauts qui correspondent au modèle d'étiquette K se voient attribuer la classe de défaut 4.</p> |

Par ailleurs, il convient d'adapter la classe de défaut du code 2.5.2.1 en lui donnant la valeur 4

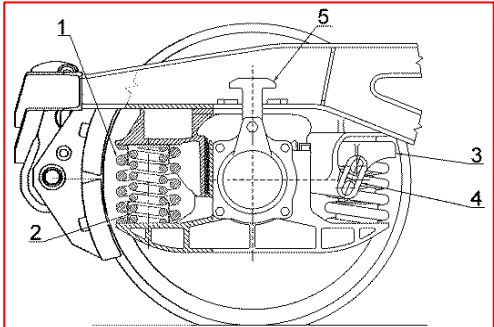
| Organes | Codes | Anomalies/Critères/Indices | Suites à donner | Classes de défaut |
|---|---|---|---|---|
| Suspension des bogies Y25 ou dérivés | 2.5 | <p>1 Ressort de tare*<br/>2 Ressort de charge*<br/>3 Chapeau de ressort<br/>4 Anneau d'amortisseur<br/>5 Té de relevage</p> <p>*Sens d'enroulement opposé</p> | | |
